Schlussbericht Nr. 1793

des Flugzeuges AVRO 146-RJ100, HB-IXM,

betrieben durch Crossair unter Flugnummer CRX 3597,

vom 24. November 2001

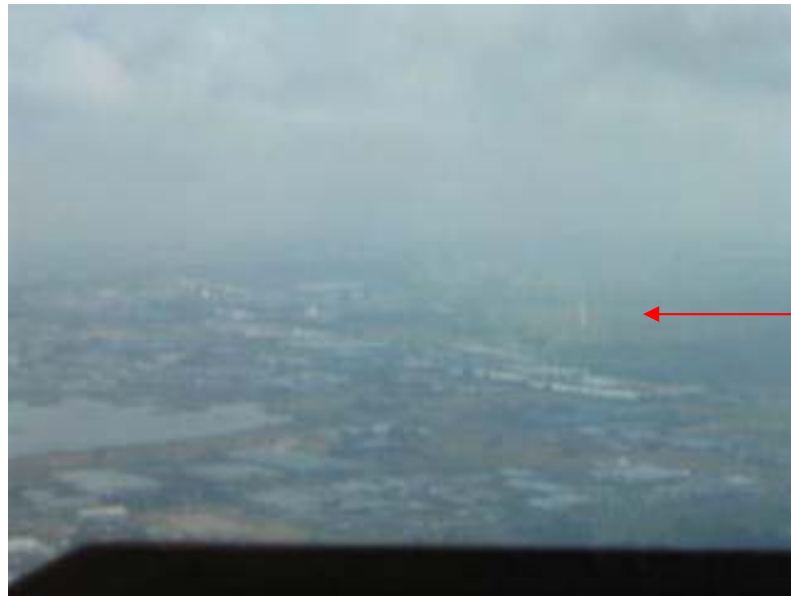
Die folgende Aufnahme wurde ebenfalls auf knapp 1000 ft (ca. MDA) über der Flughafenhöhe gemacht. Das Flugzeug befindet sich auf einem 3° Anflugwinkel. Die meteorologischen Bedingungen waren wie folgt: broken 2000 ft bei 5000 m Sicht.
