# Rapport

Incident survenu le **20 décembre 2009**  
**en croisière, FIR de Reims**  
à l'**avion Mc Donnell Douglas MD83**  
immatriculé **F-GMLU**  
exploité par **Blue Line**

**BEA**

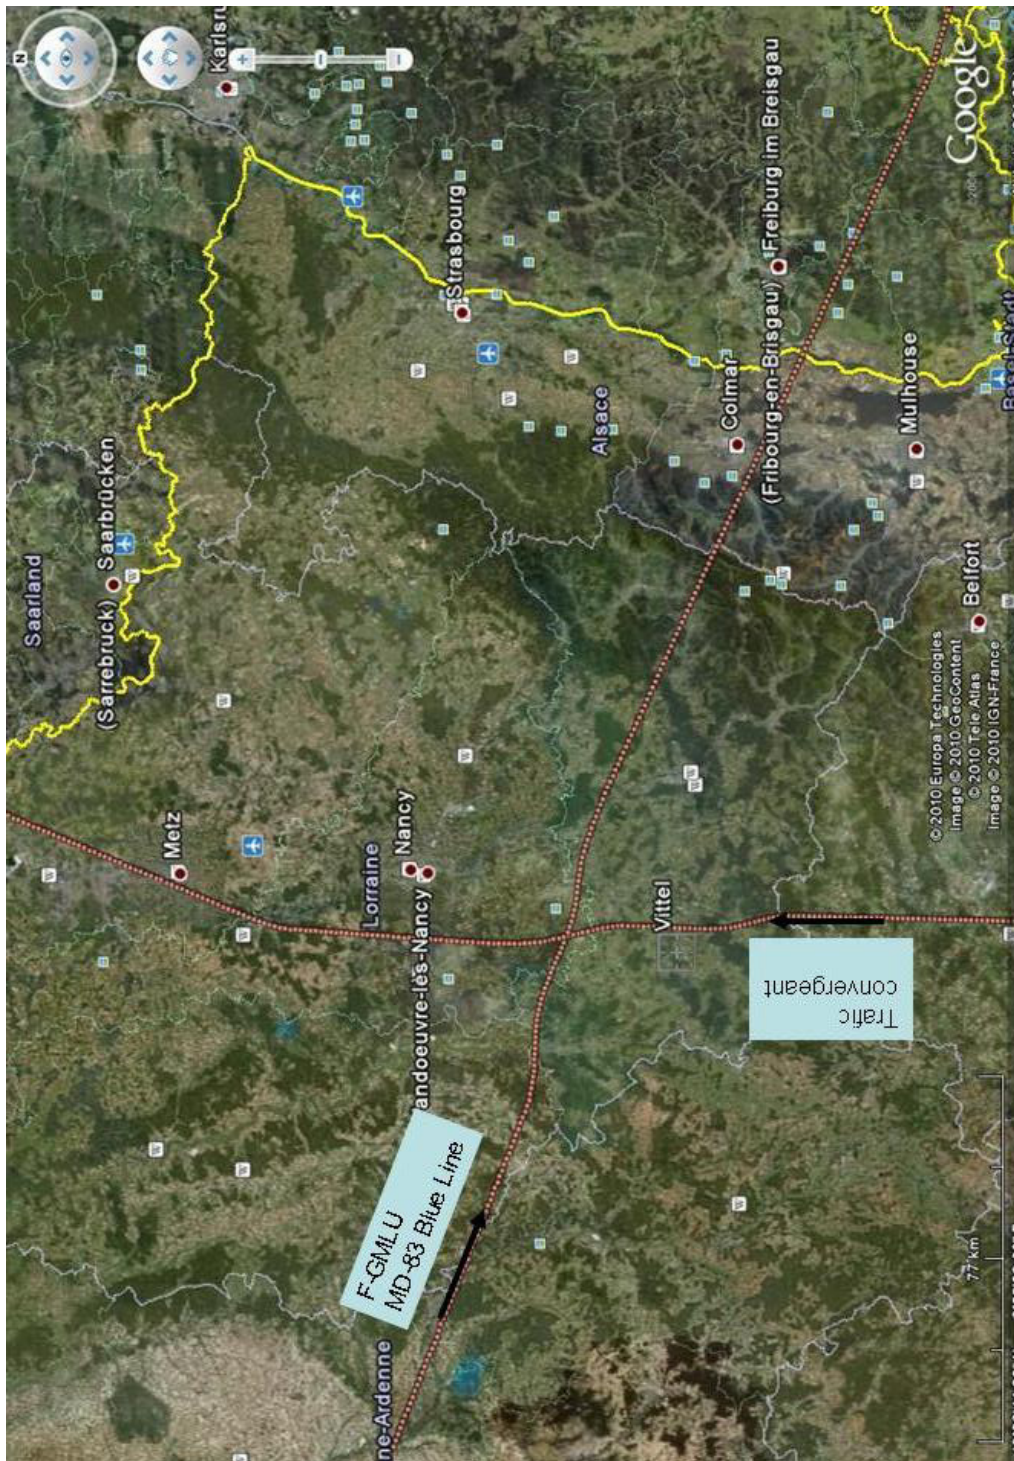
Trajectographie

A 15 h 14 min 37, alors que l'avion approche le FL 300 en montée, avec un Mach de 0,77, le contrôleur demande à l'équipage s'il lui est possible d'atteindre le FL 370 dans les quatre minutes, en anticipation d'un croisement (voir trajectographie en annexe 1). Après consultation des performances via le PMS, qui indique un Mach minimum de 0,59 soit 187 kt, l'équipage répond favorablement à cette demande. Le PF sélectionne un Mach de montée de 0,65 afin de conserver une marge par rapport aux limites de performances.

Les trajectoires radar du F-GMLU et de l'autre avion ont été calculées à partir des données brutes du radar de Grand Ballon. A 15 h 21, les deux avions sont à environ 15 NM au nord de la ville de Vittel.

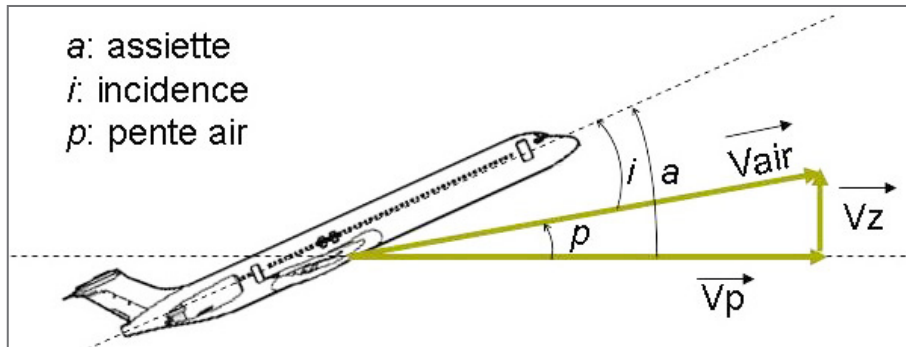
Calcul de l'incidence

A 15 h 19 min 13, l'avion sort de virage, l'incidence calculée est de 3° (voir annexe 2) et commence à augmenter.

A 15 h 20 min 42, l'incidence atteint un premier maximum, à 5,2°. Le Mach est de 0,64. Le mode ATHR affiché au FMA passe à MACH ATL<sup>(3)</sup>, indiquant que la poussée nécessaire pour maintenir Mach 0,65 est supérieure à la poussée limite.

L'incidence peut être calculée avec les paramètres enregistrés suivants :  
« Altitude », « CAS », « Pitch », « TAT » et « Mach ».

On en déduit l'incidence :  $i = a - p$ .

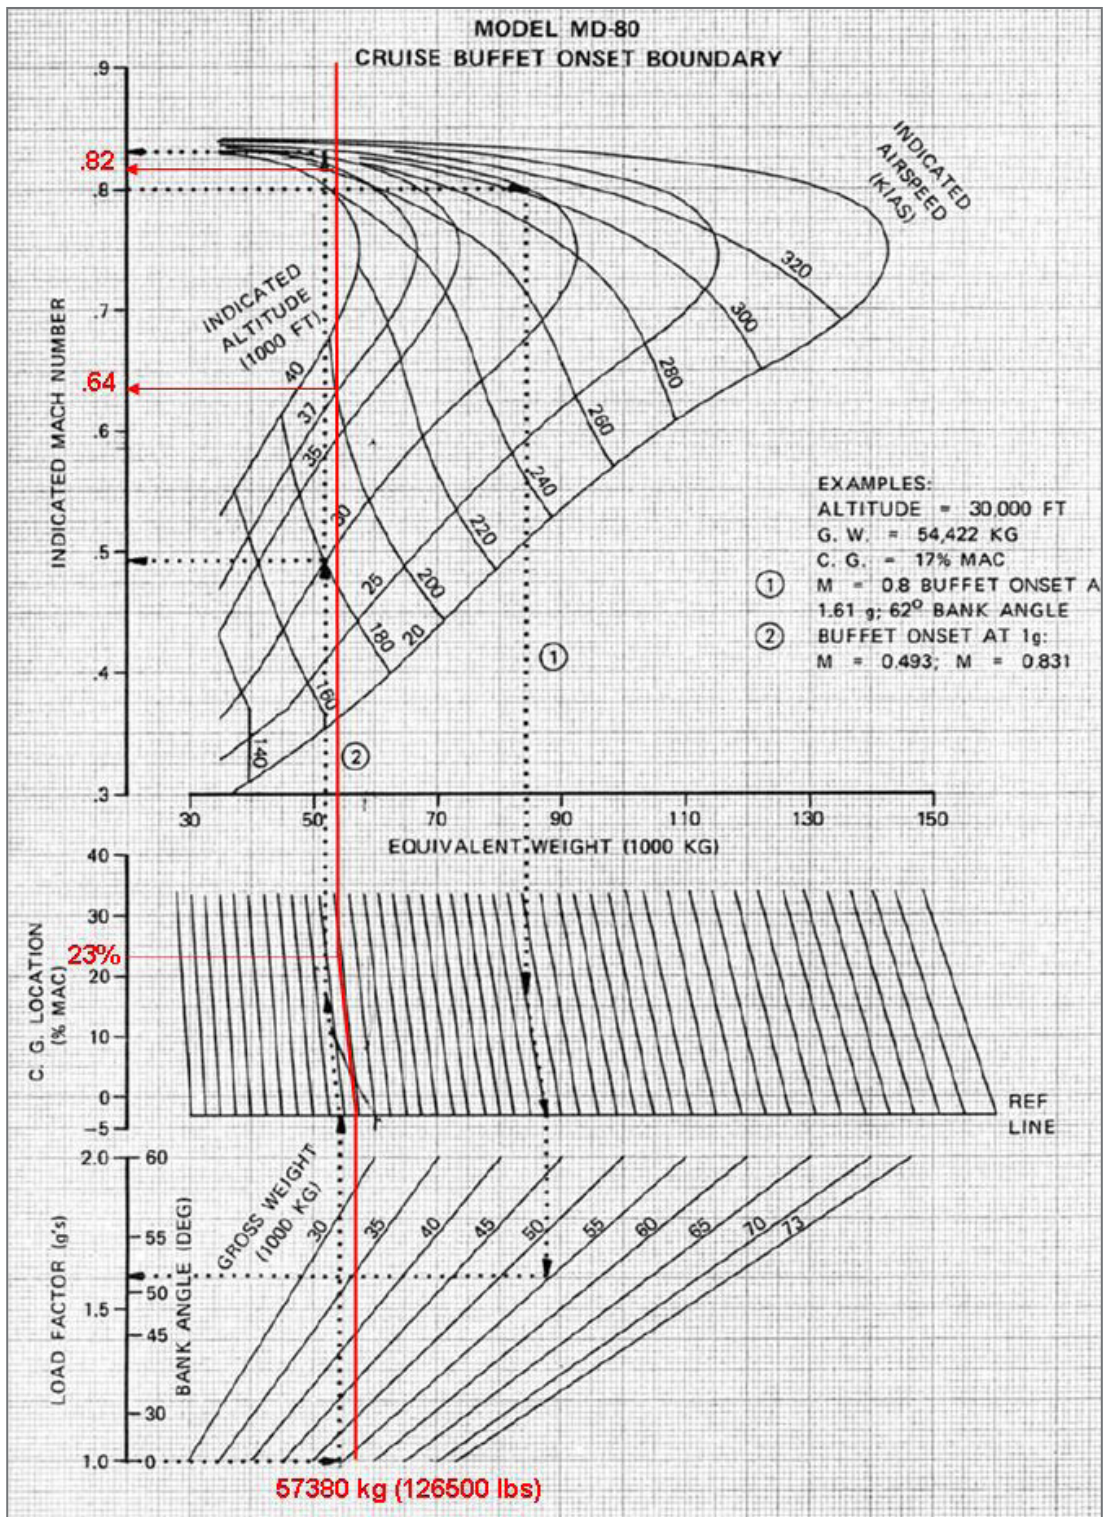
Domaine de vol au FL 370

La courbe du domaine de vol extrait du FCOM (voir annexe 3) donne les Mach de buffet onset à 1 g suivants, pour une masse de 126 500 lbs et un centre de gravité à 23 % MAC :

- ❑ Mach buffet onset bas = 0,64
- ❑ Mach buffet onset haut = 0,82.

La poussée des moteurs était limitée par la limite de poussée affichée au TRP et ne permettait pas de monter en maintenant Mach 0,65. Le Mach a donc diminué jusqu'à Mach 0,64 et le buffeting est apparu.

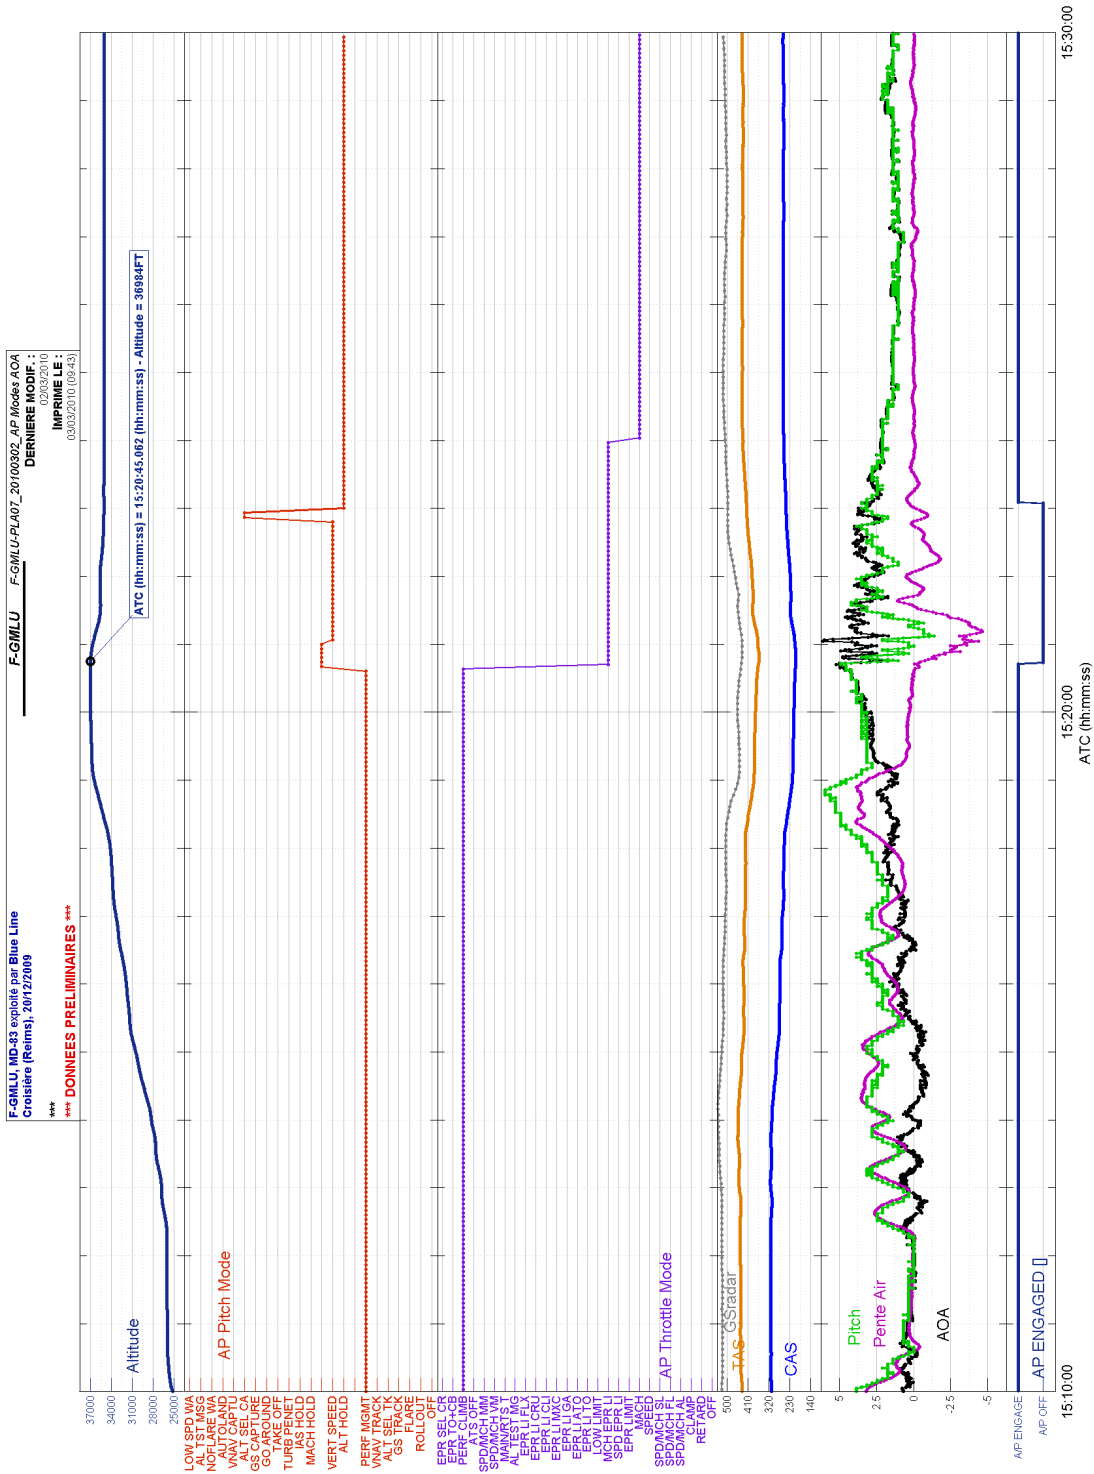
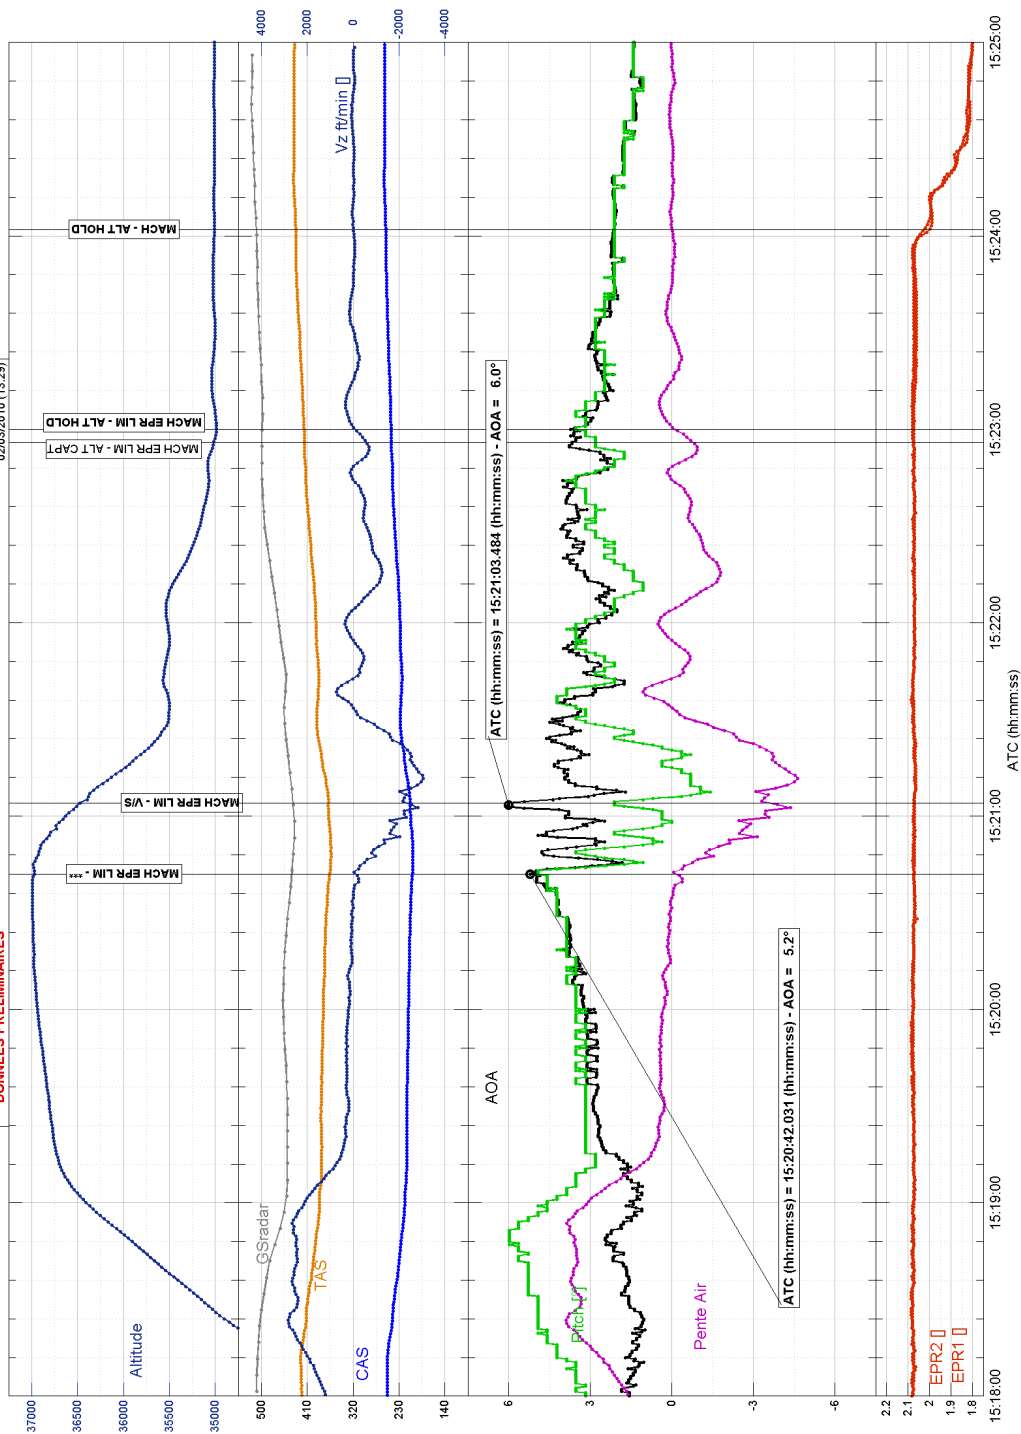
Courbes QAR

L'équipage indique ressentir du buffeting et pense être au second régime. La vitesse de l'avion est proche de celle du décrochage. A 15 h 20 min 44, il déconnecte manuellement le pilote automatique et entame une descente par virage par la gauche. Il informe le contrôleur qu'il descend vers le FL 330. L'incidence diminue jusqu'à 2,5° puis augmente de nouveau<sup>(4)</sup>.

A 15 h 21 min 03, l'incidence est de 6,1°<sup>(5)</sup>.
