Schlussbericht Nr. 1793

des Flugzeuges AVRO 146-RJ100, HB-IXM,

betrieben durch Crossair unter Flugnummer CRX 3597,

vom 24. November 2001

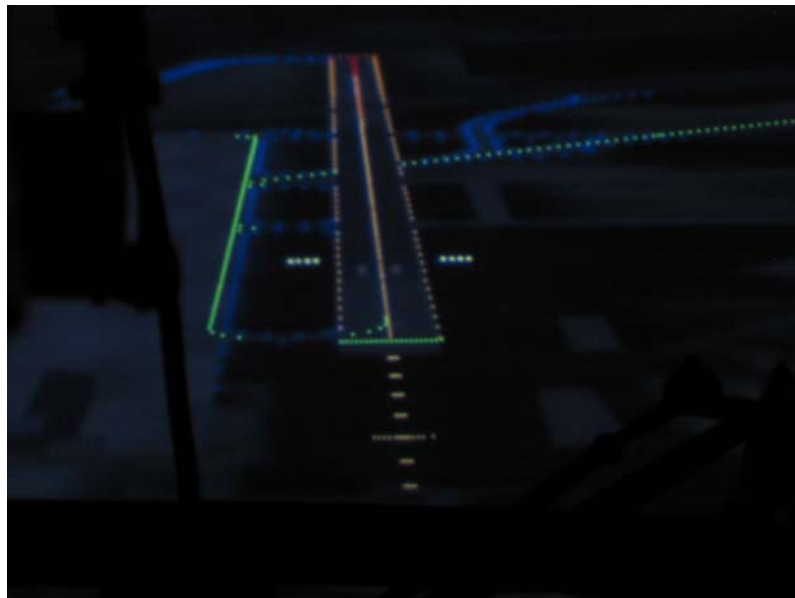
Anflugbefeuerung

Die folgende Aufnahme zeigt die visuelle Präsentation auf der *Minimum Descent Altitude* beim Erreichen des *Missed Approach Point* bei einer Sicht von 10 km. Aus dieser Position begannen kurz vor dem Unfallflug die beiden Flüge CRX3891 (D2.2 KLO) und CRX3797 (D2.4 KLO) ihre Endanflüge.

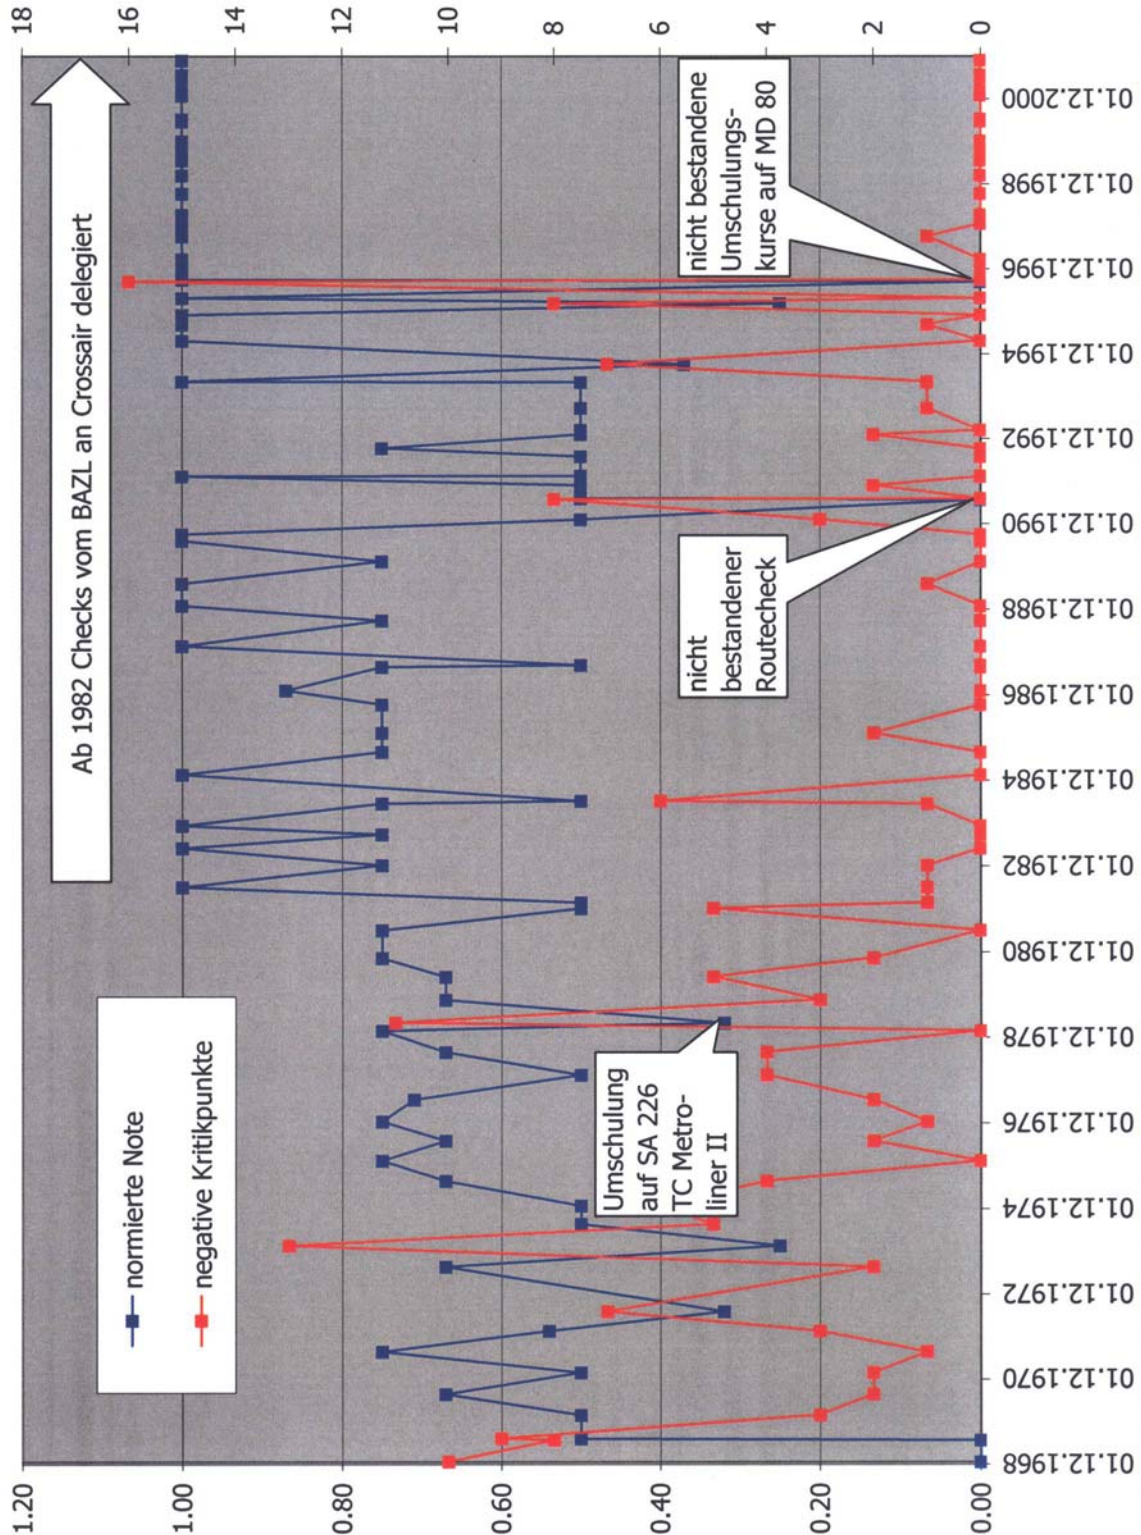
Anhang 9

Graphische Zusammenstellung der Resultate von *line*, *route* und *simulator checks* des Kommandanten. Da die Notenskala im Laufe der Zeit variierte, wurden die Noten normiert, um diese vergleichen zu können (blaue Datenreihe). Der Wert 0.5 entspricht einer durchschnittlichen Leistung. Die Anzahl der auf den Checkblättern erwähnten negativen Kritikpunkte wurde ebenfalls aufgetragen (rote Datenreihe).
